OBRAS REALIZADAS

INTECNDT SRL – Calderas&Recipientes
www.intecndt.com.ar / www.calderasyrecipientes.com

REACONDICIONAMIENTOS DE CALDERAS

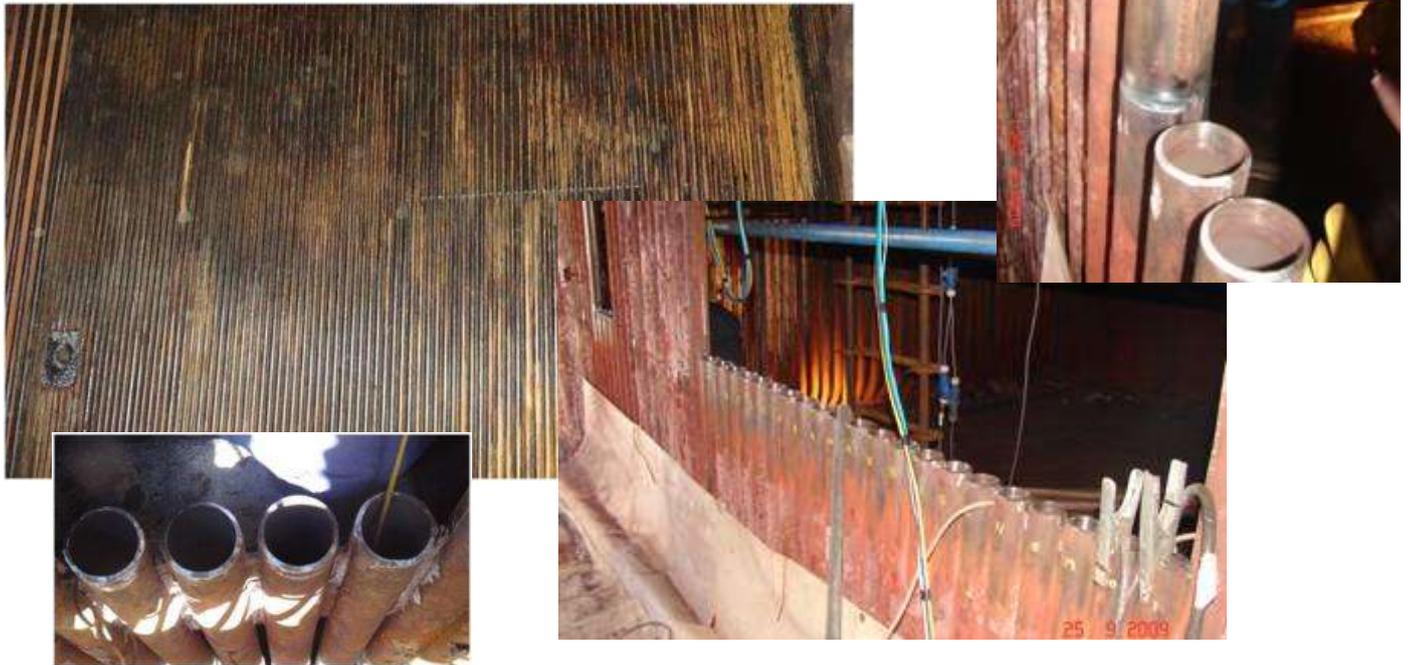
- *Cambio Paneles de Pared de Agua*

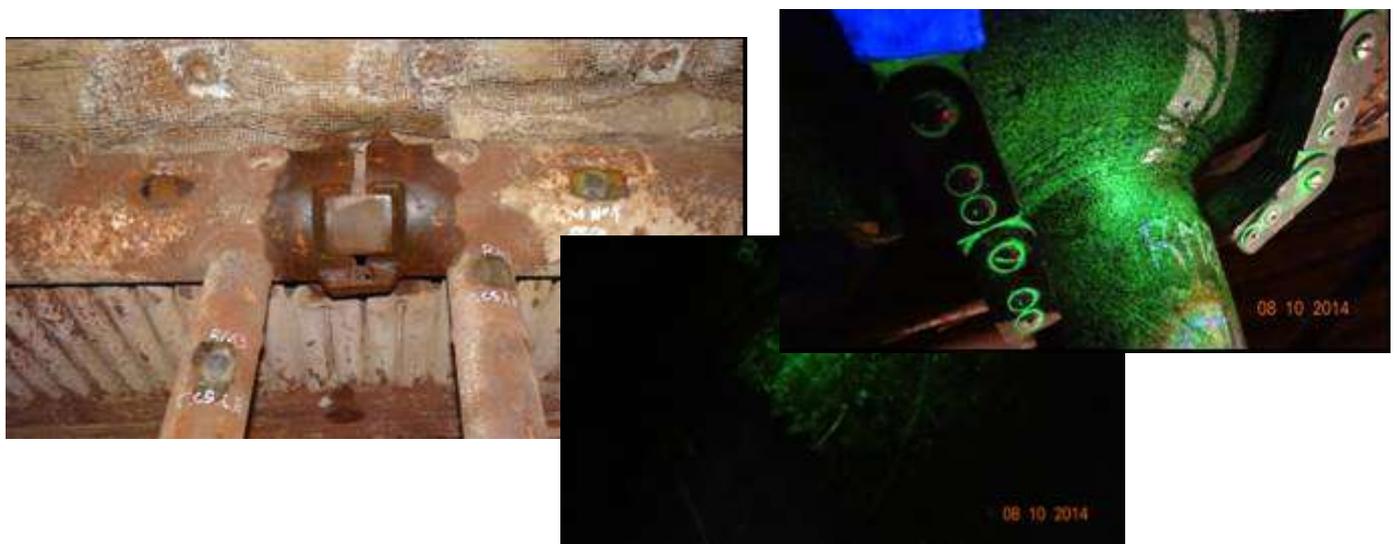
- *Reparación de Fisuras Colectores de Agua*

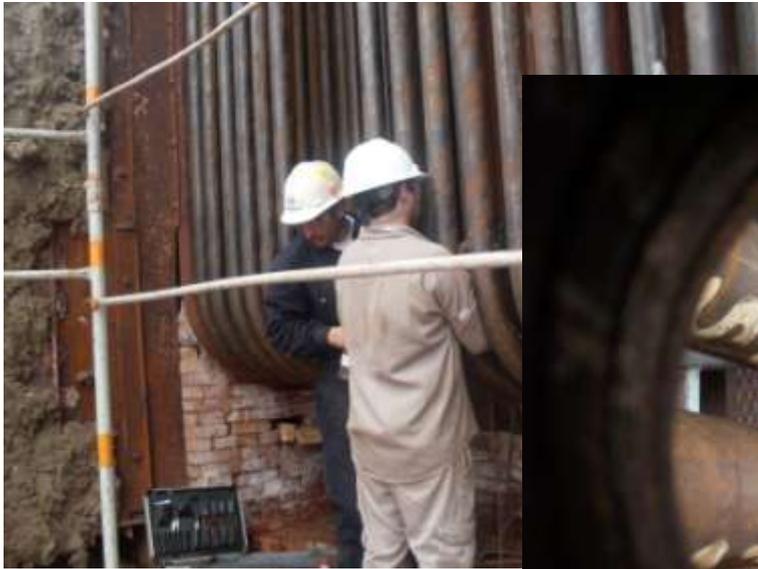
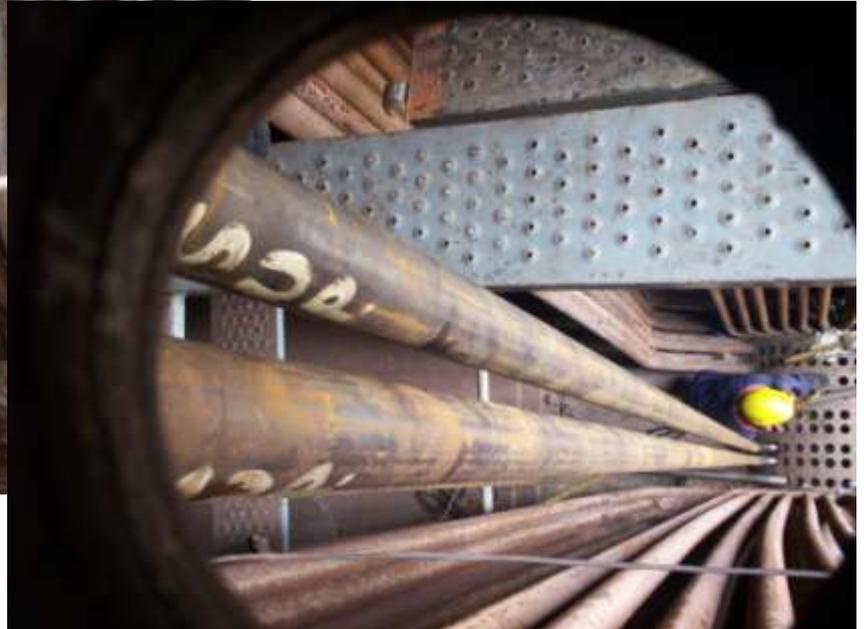
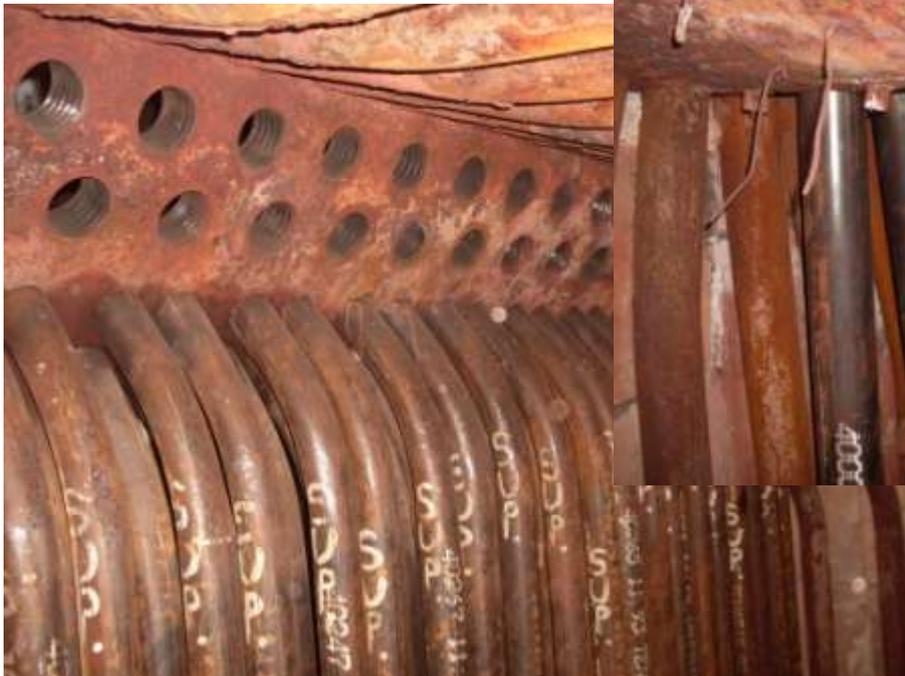
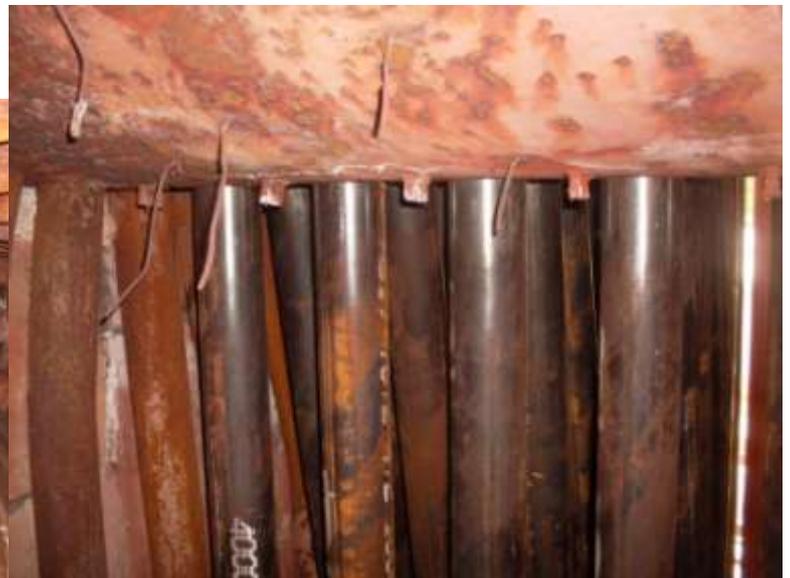
- *Cambio de Tubos Haz Convectivo*

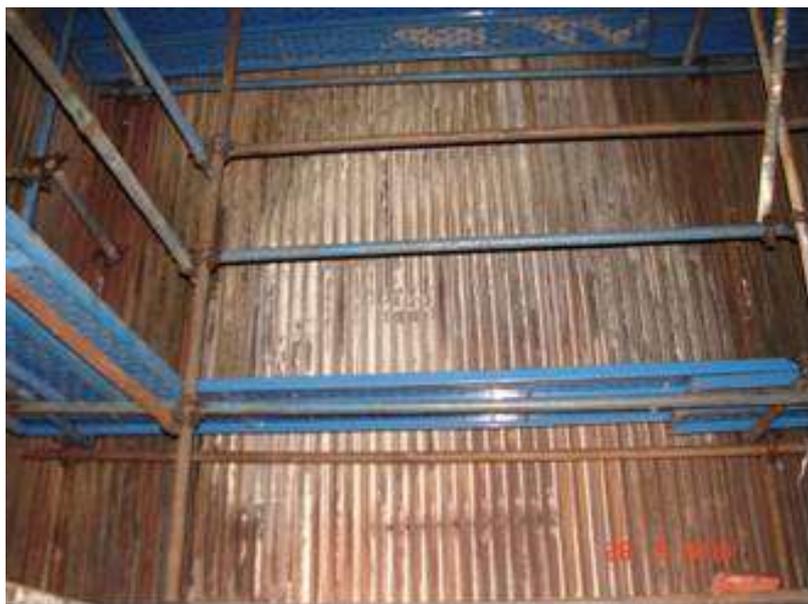
- Cambio de Paneles Tubos Pared de Agua

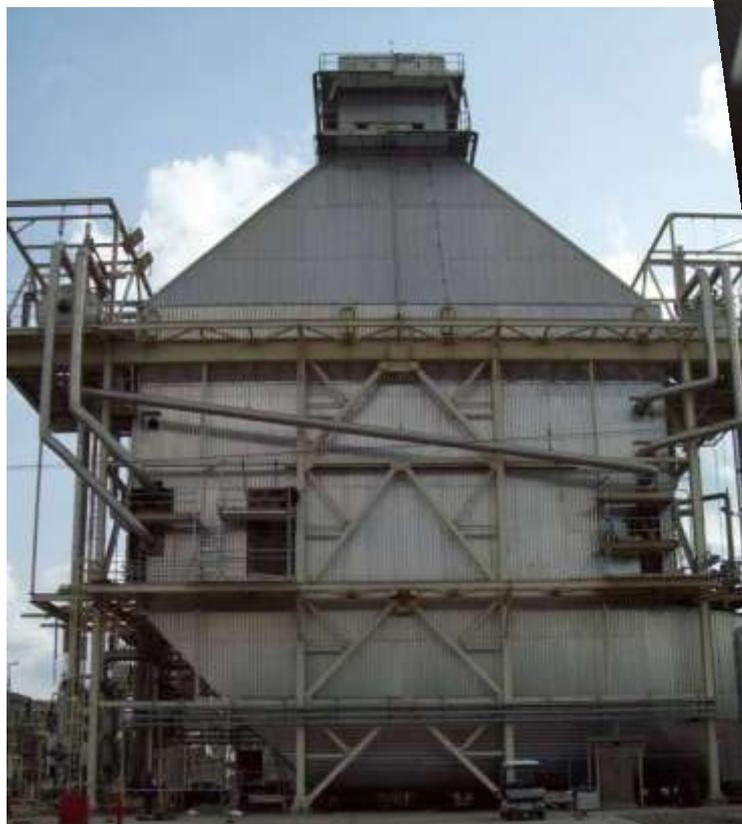
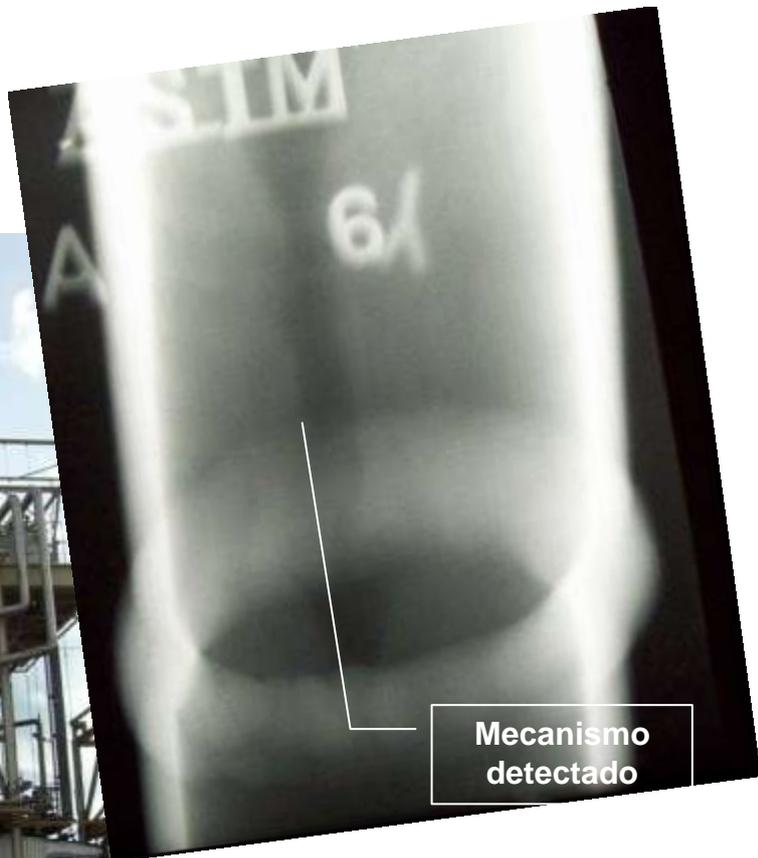
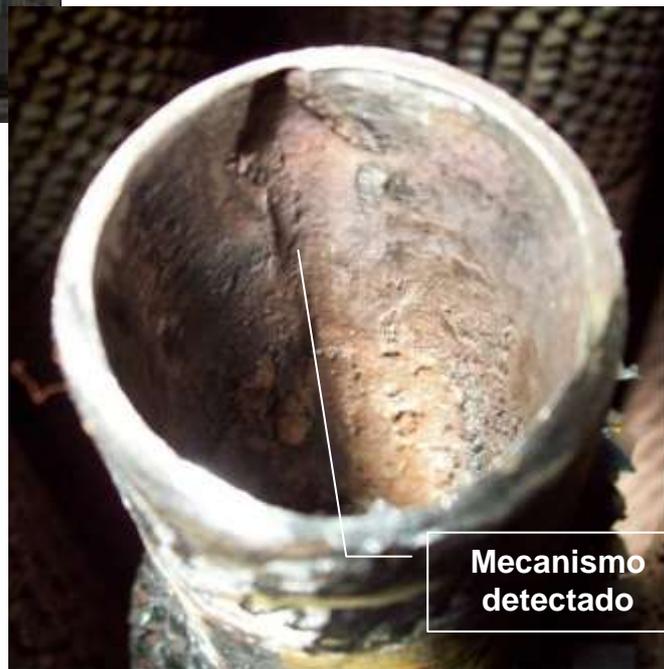
- Colectores de Vapor
- Cambio de tubos hervidores
- Cañerías de Conducción de Vapor
- Válvulas

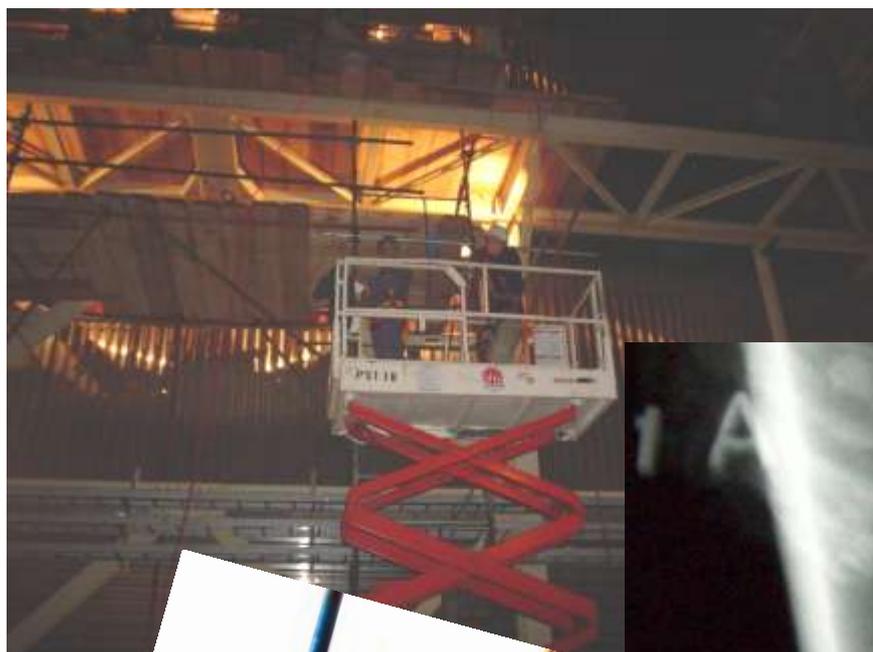
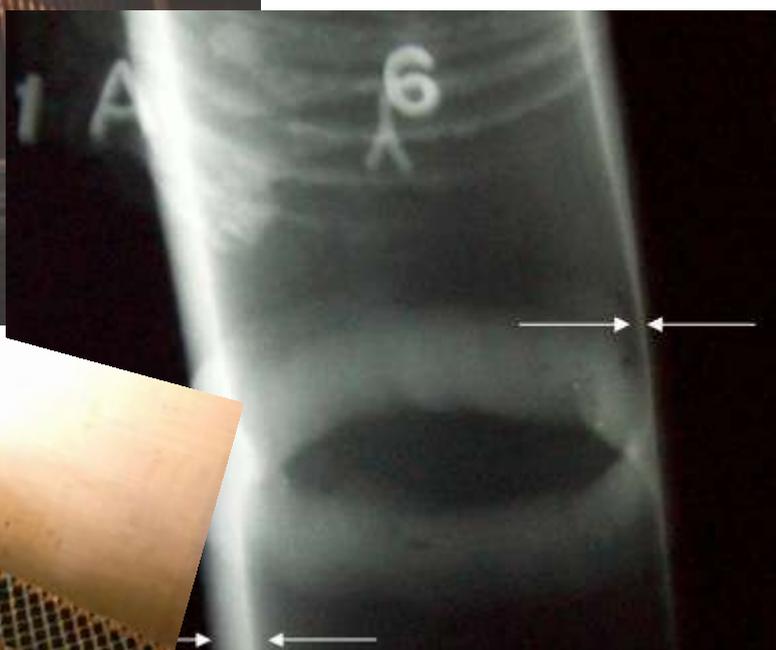
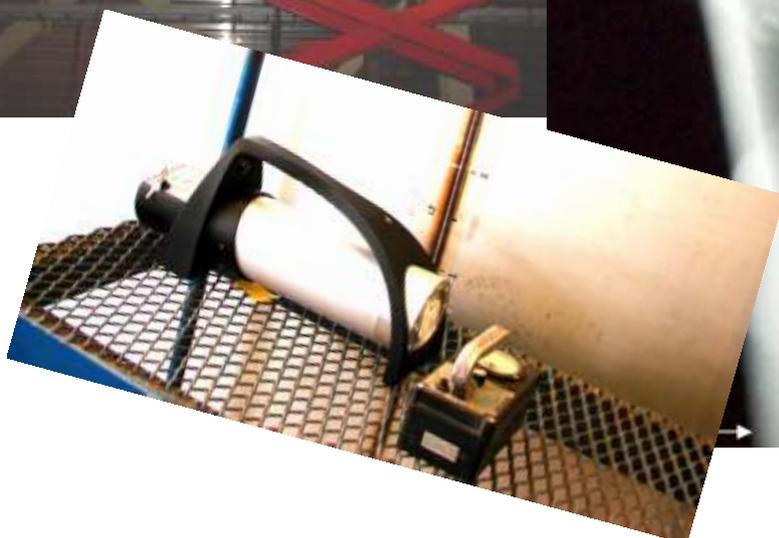
- **REPARACIONES DE TUBOS PAREDES LATERALES DE AGUA**

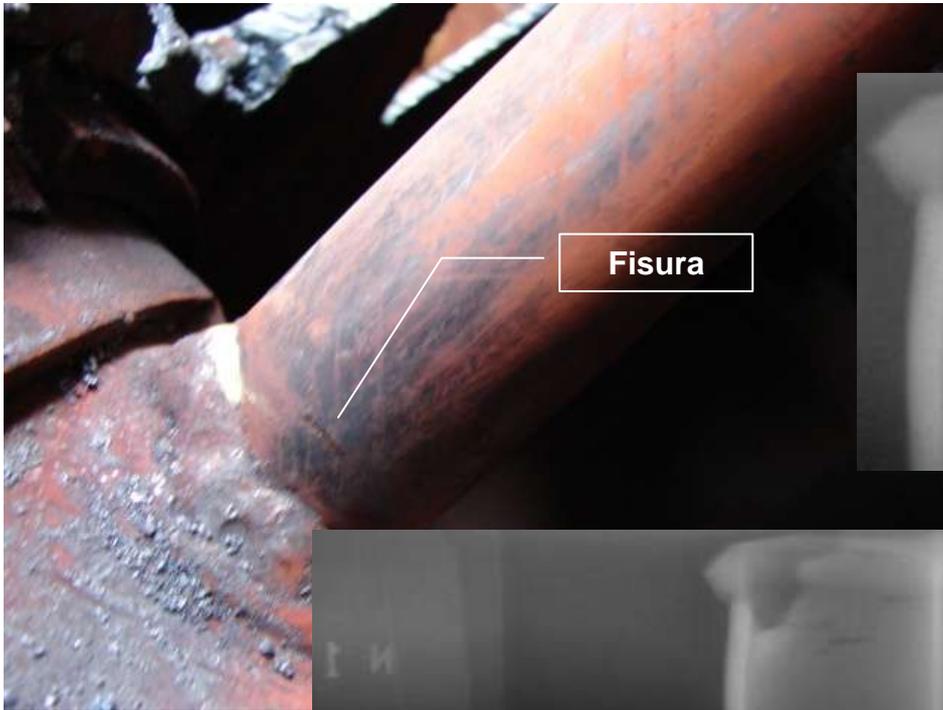
- REPARACIONES COLECTORES

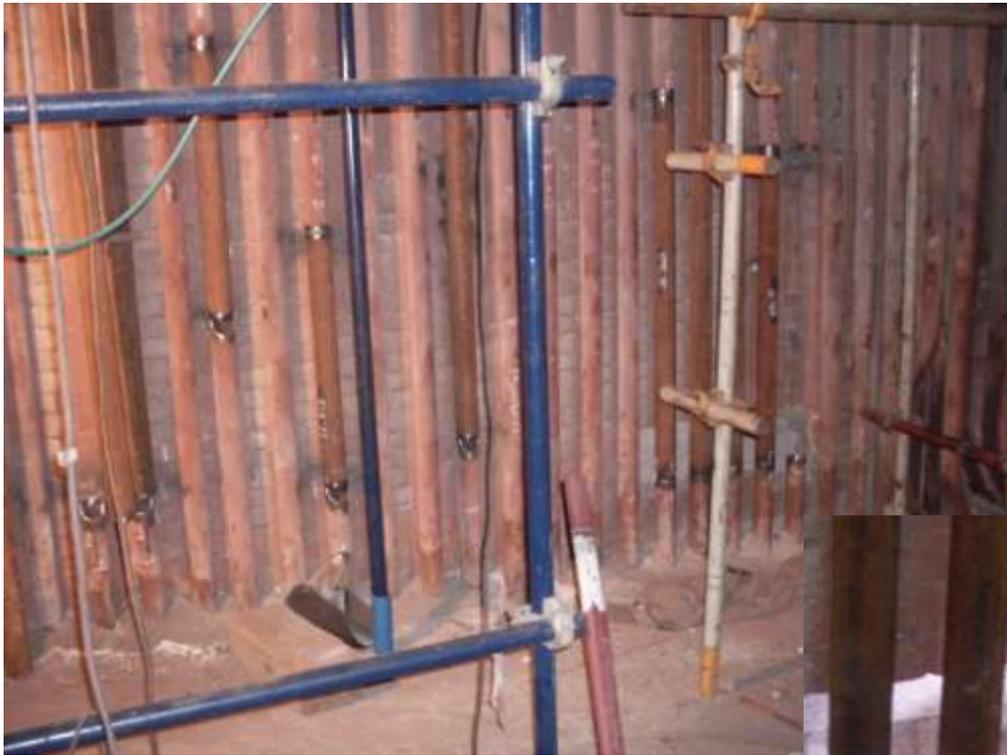
- **CAMBIO DE TUBOS HOGAR:**
 - o Soldaduras de Ventanas
 - o Soldaduras con espejo

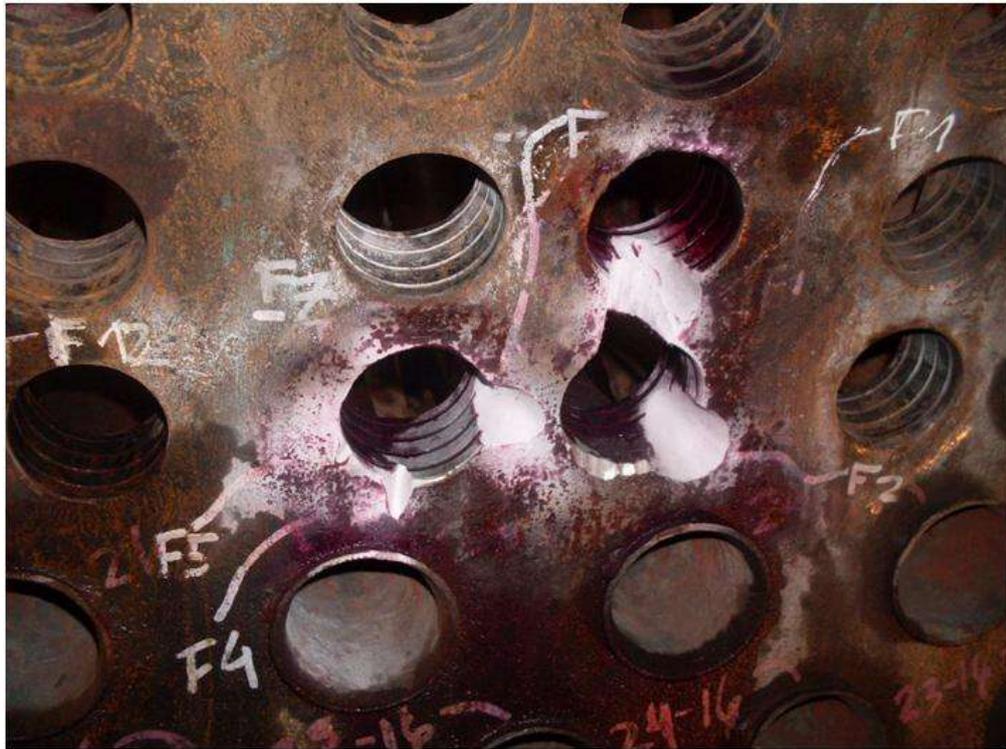
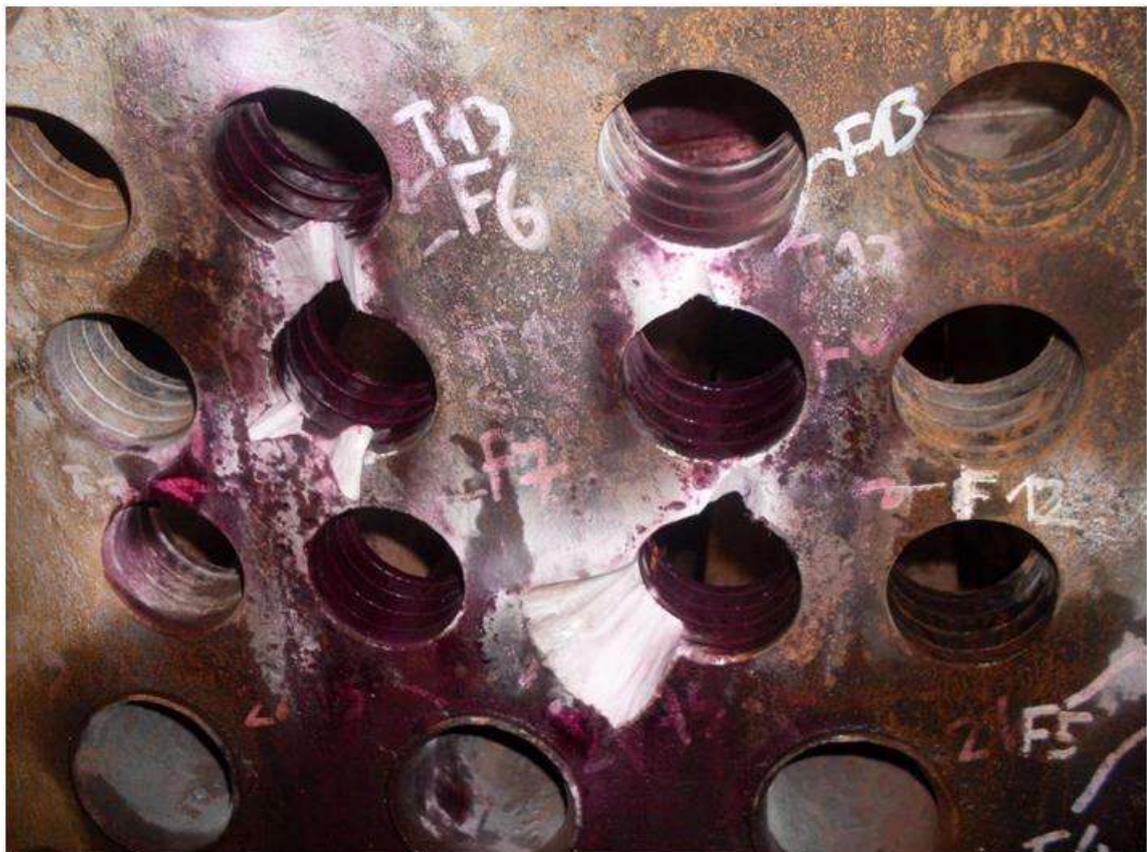
Rotura en servicio de un Domo: Fisura pasante de Domo Superior

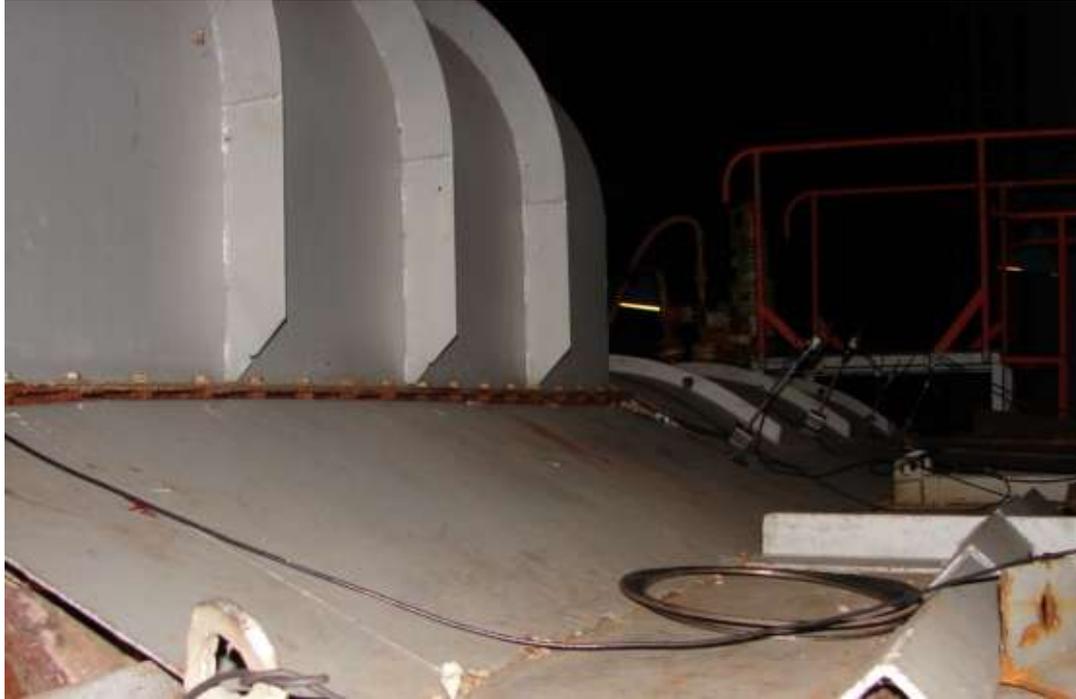
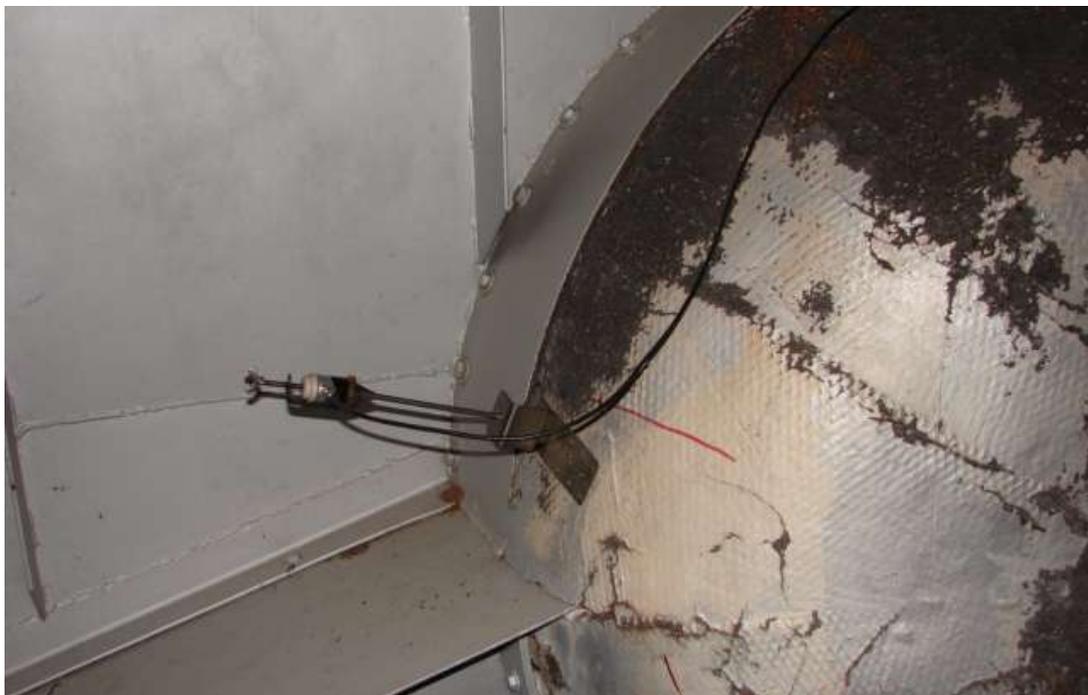
COLOCACION DE SENSORES

Monitoreo en toda la longitud del domo superior a los efectos de determinar posibles señales activas en las zonas de reparación y en toda la superficie del domo.

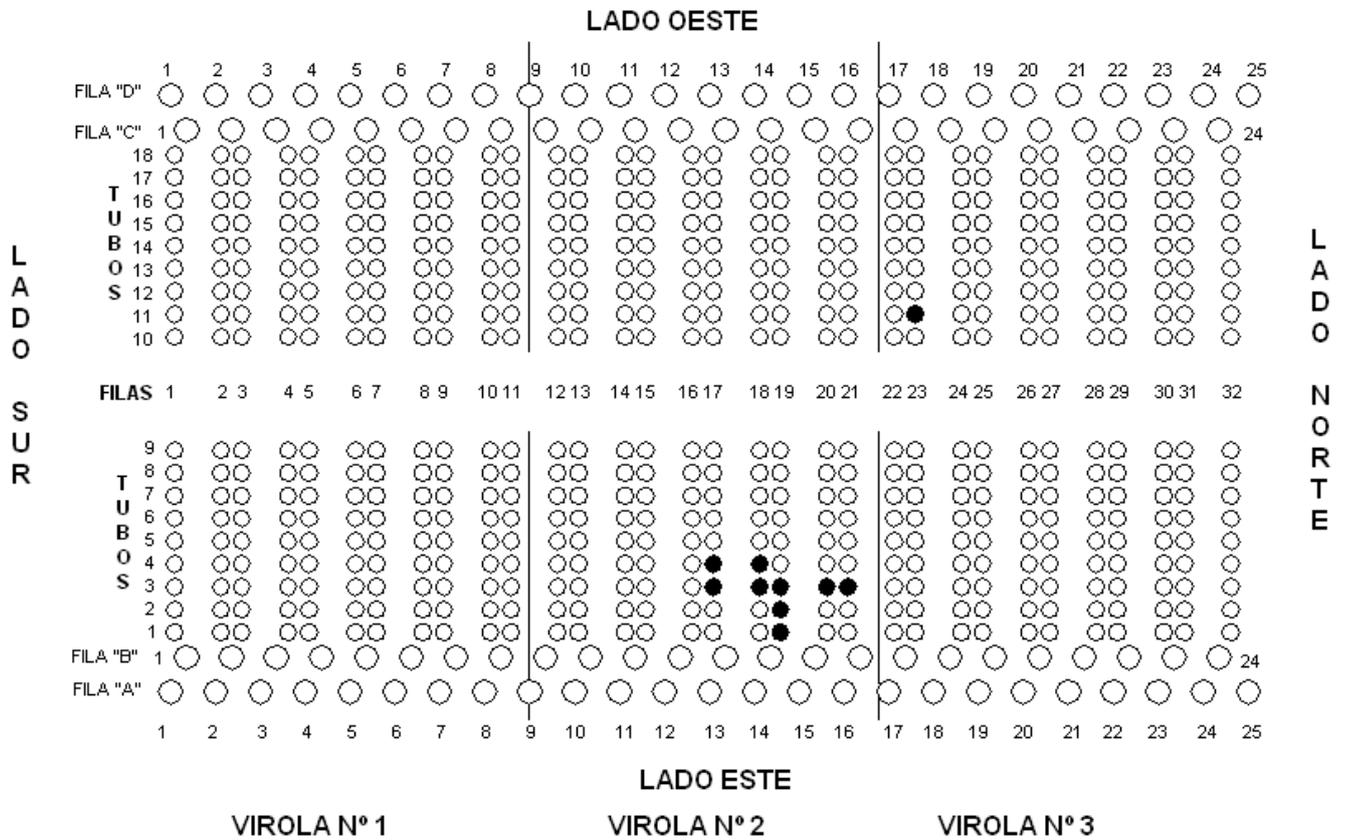
Ensayo Radiográfico previo a la reparación

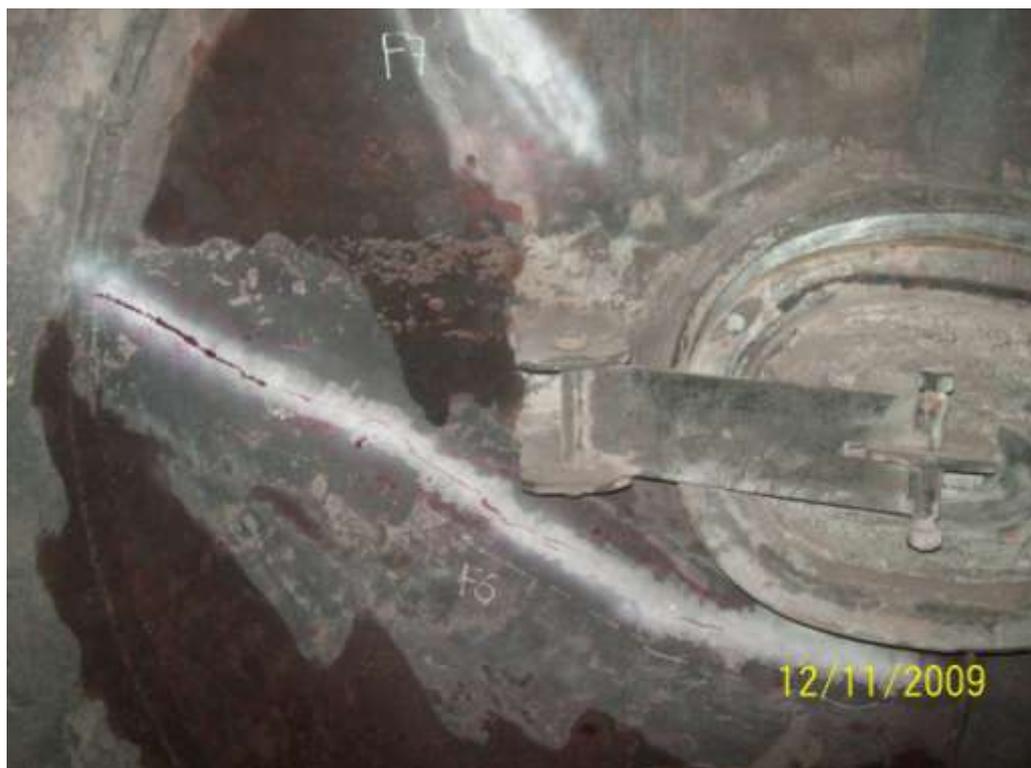
FISURA Se encuentra en el casquete sur en la parte húmeda, es la más importante de las encontradas su longitud es de 900 mm. la misma tiende a ramificarse al final.

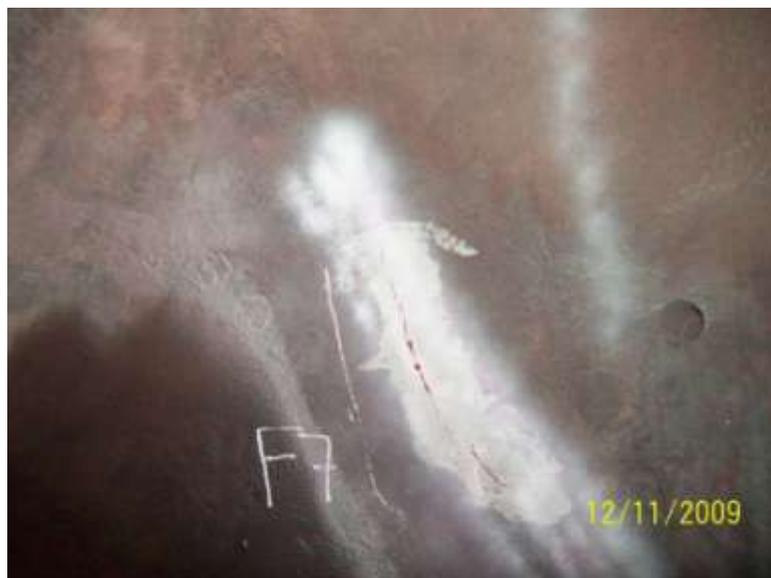
FISURA: se encuentra en el mismo casquete que la fisura N° 6 con la diferencia que esta se sitúa en la parte de vapor, su longitud es de 140 mm.

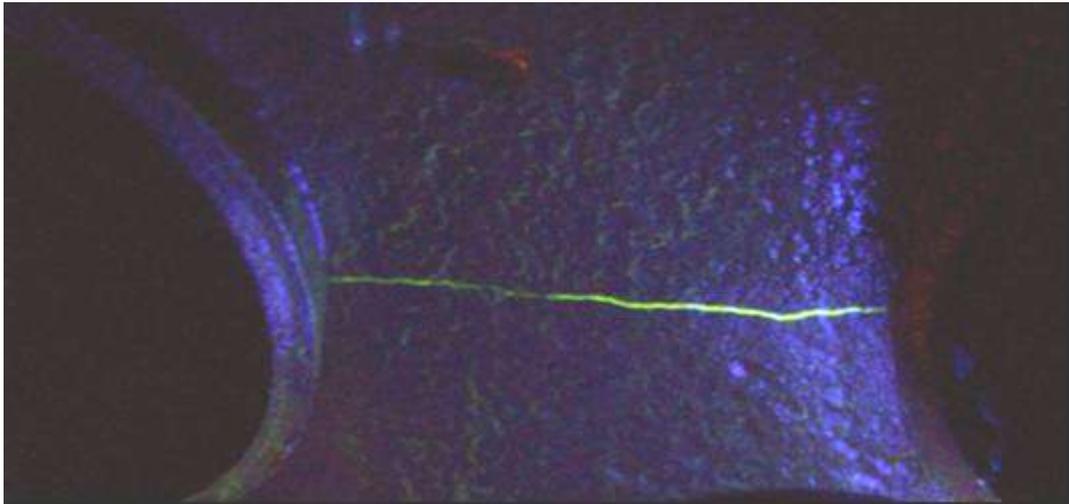
Deteccion de Fisura por Particulas Magnetizables

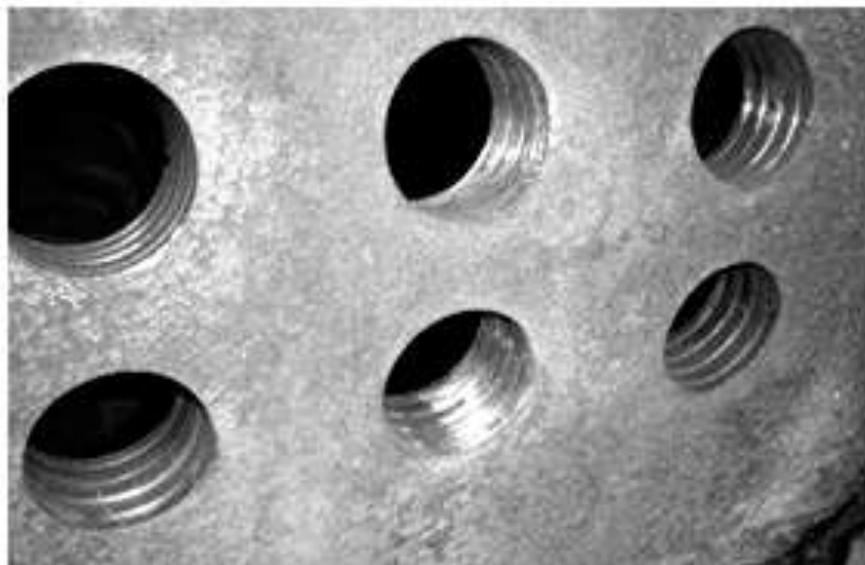
FIGURAS DETECTADAS EN MALLAS DE 3"Ø MEDIANTE ENSAYOS DE PM Y LP
(VER INFORME DE INSPECCION Y REPARACION N° 3)

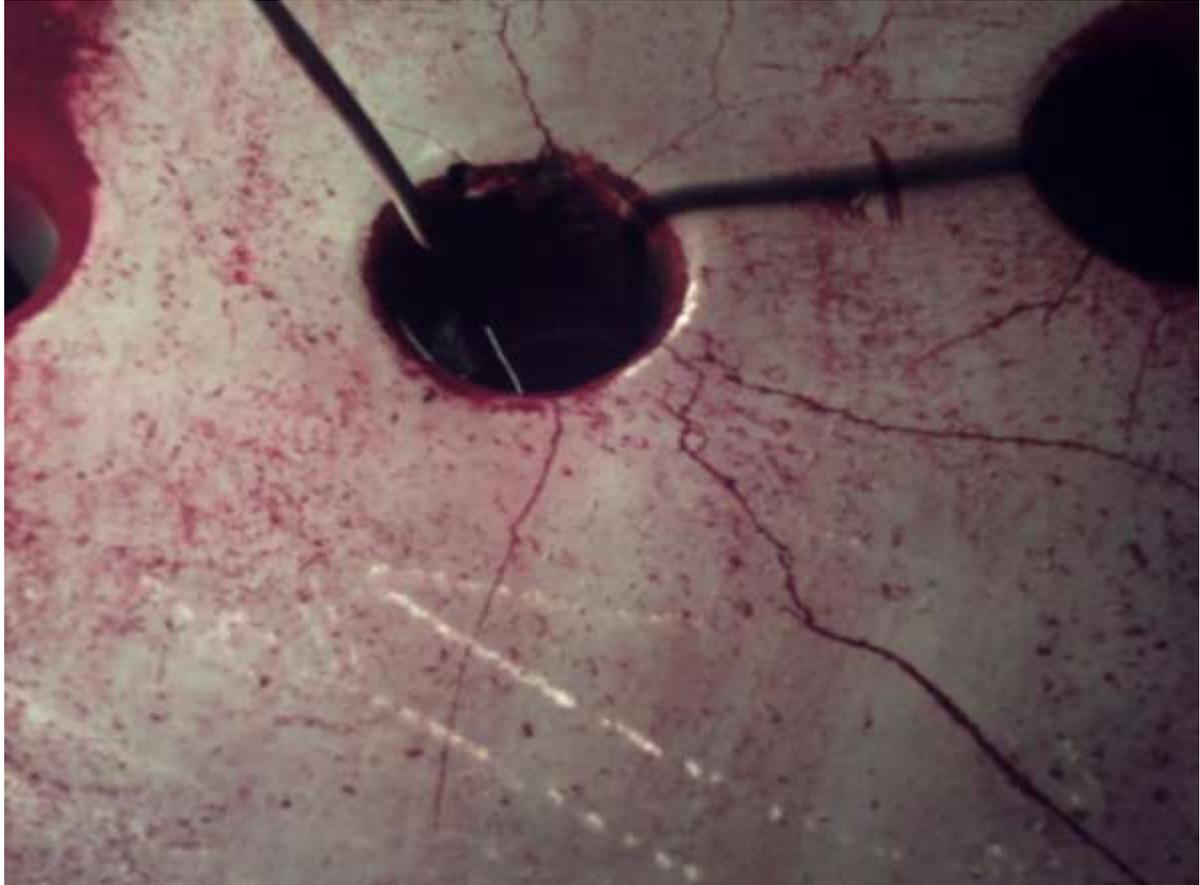
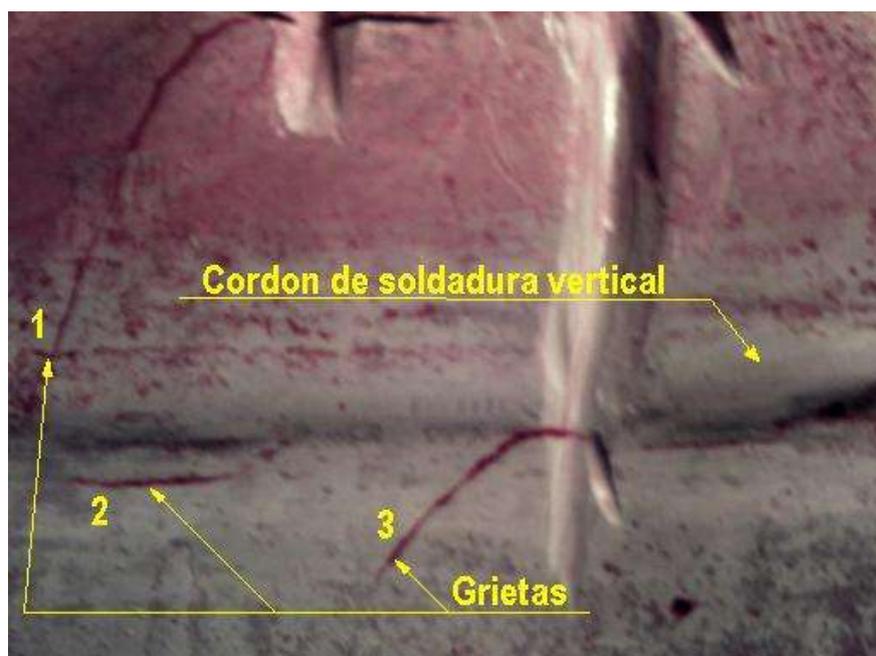
Reparación Fisuras Pasantes Domo

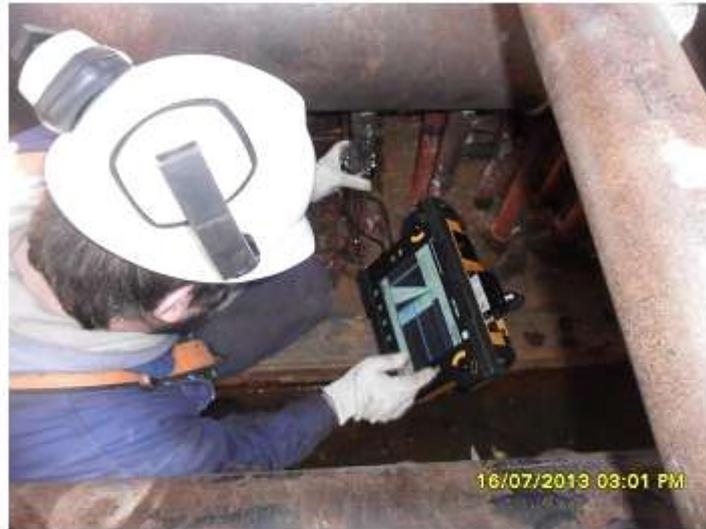
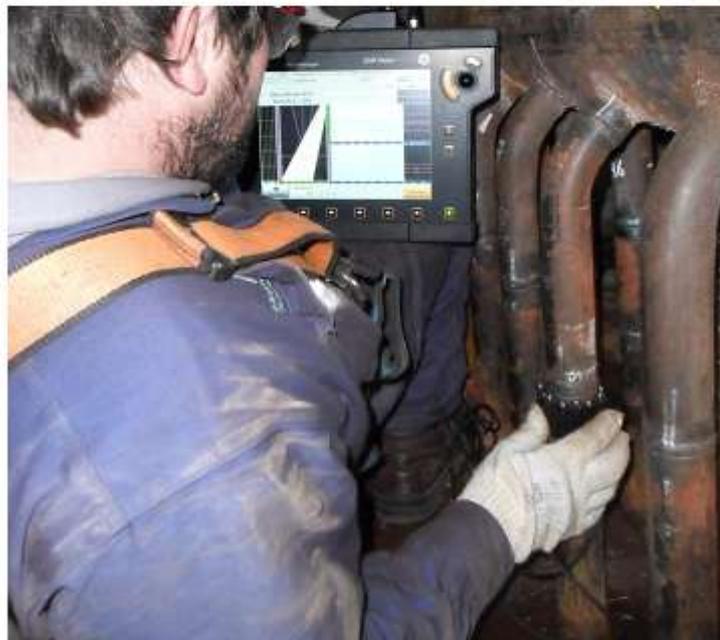
Verificación de soldaduras de de unión Manguito/Serpentina mediante UT PHASED ARRAY

Se verificaron con UT PHASED ARRAY con ENCODER Semiautomático las uniones soldadas en las serpentinas con los ripples de entrada a colector (Manguitos) en forma spot. Las soldaduras controladas no presentan defectos de relevancias encontrándose dentro de los criterios de aceptación por el Código de Referencia (ASME I)

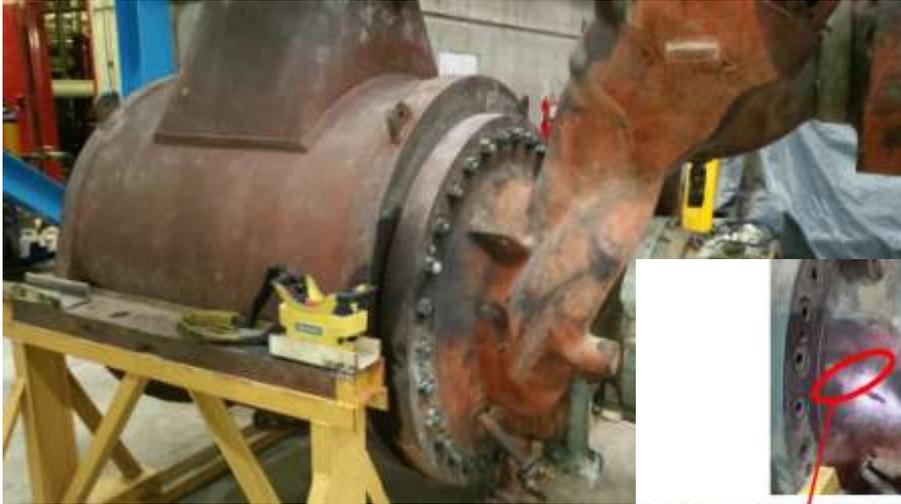
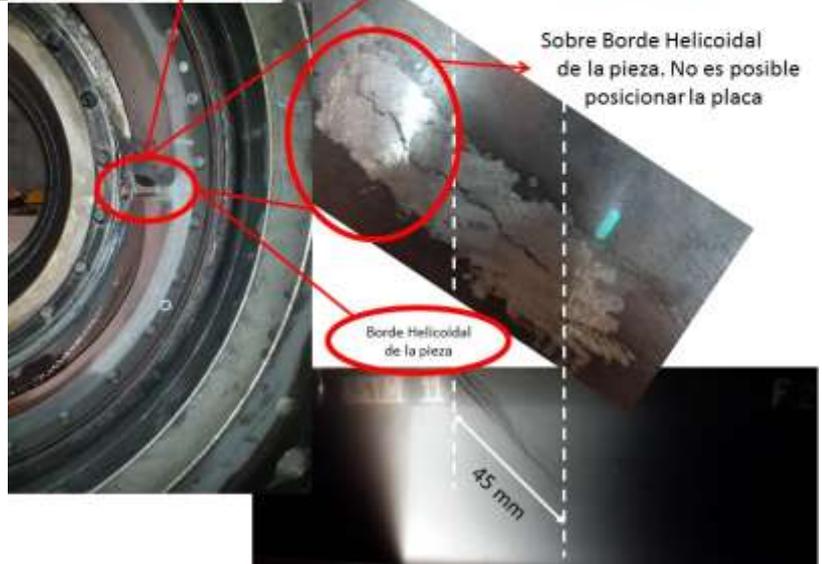
**ALUAR; PTO MADRYN (2015)
REPARACION DE FISURA CARCASA ENTRADA DE VAPOR DE ALTA**

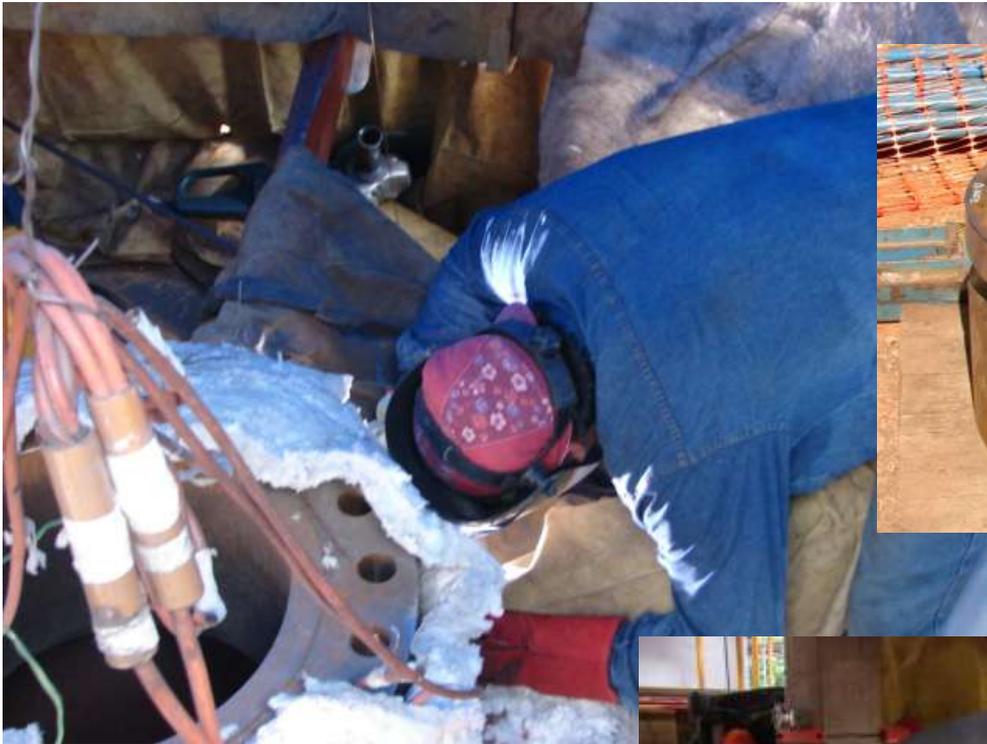
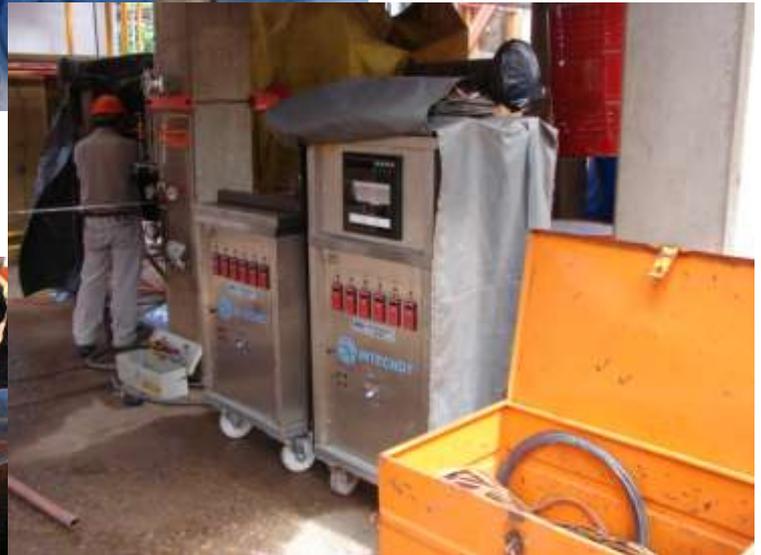
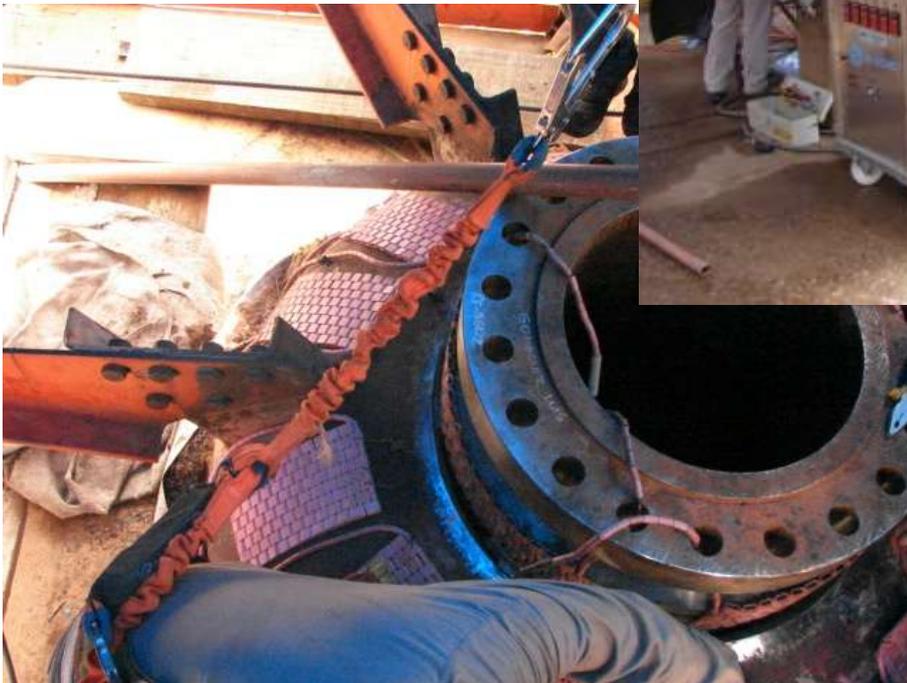
REPARACION FISURAS Y CAMBIO DE BRIDA REFORZADORA (140 MM de espesor) EN REACTOR (Material Aleado Cr – Mo)

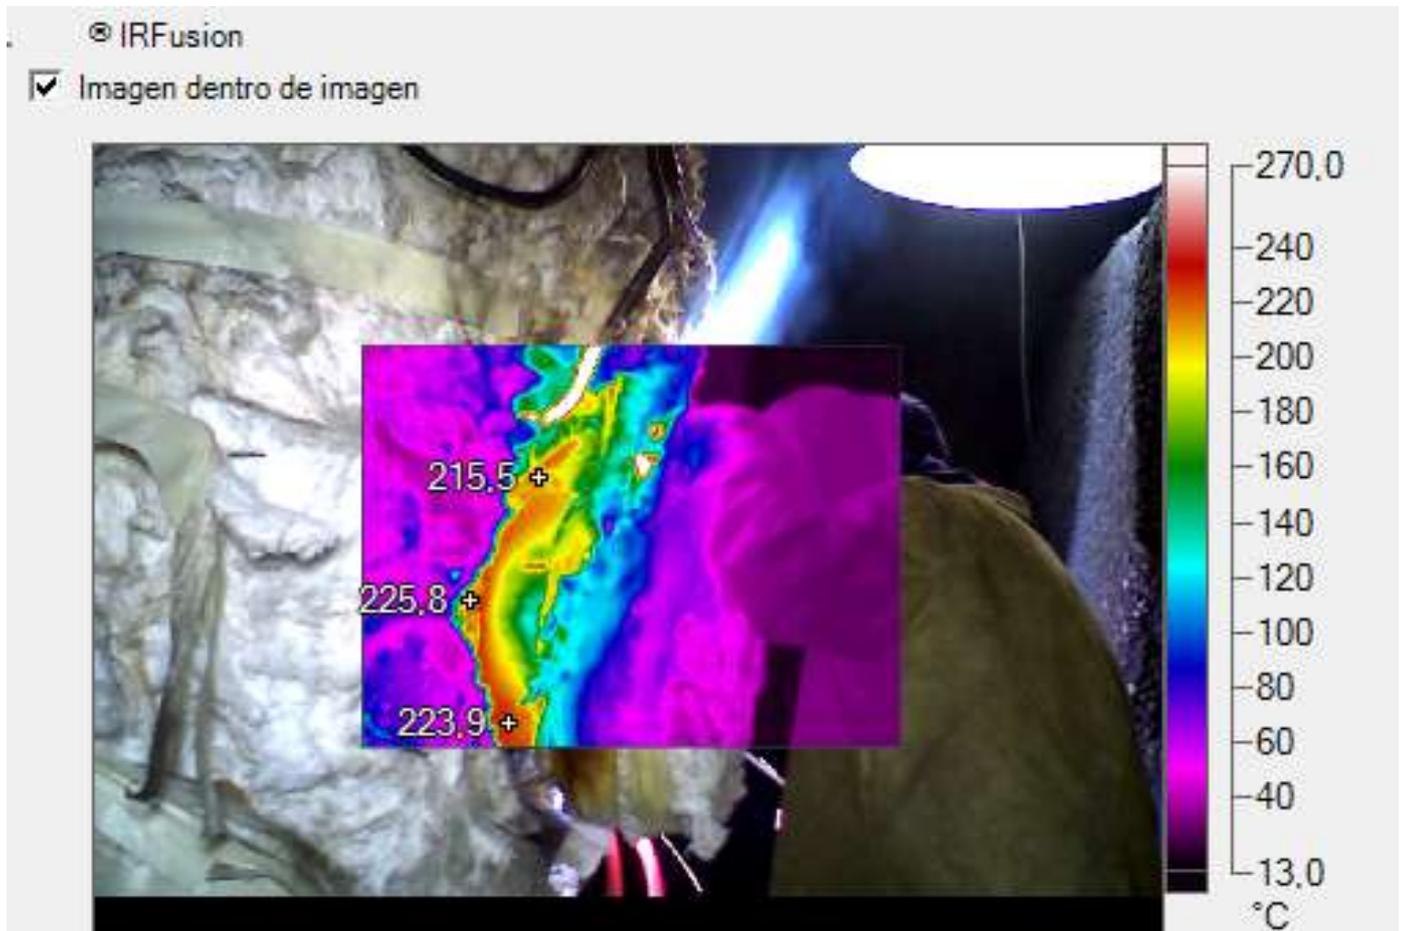
El recuadro de la imagen termografía muestra los valores de temperatura sobre la zona de depósito de soldadura y zonas de adyacente (metal base). Los valores de temperatura registrado oscilan entre 215,5°C a 225,8°C
