OBRAS REALIZADAS

INTECNDT SRL – Calderas&Recipientes
www.intecndt.com.ar / www.calderasyrecipientes.com

REACONDICIONAMIENTOS DE CALDERAS

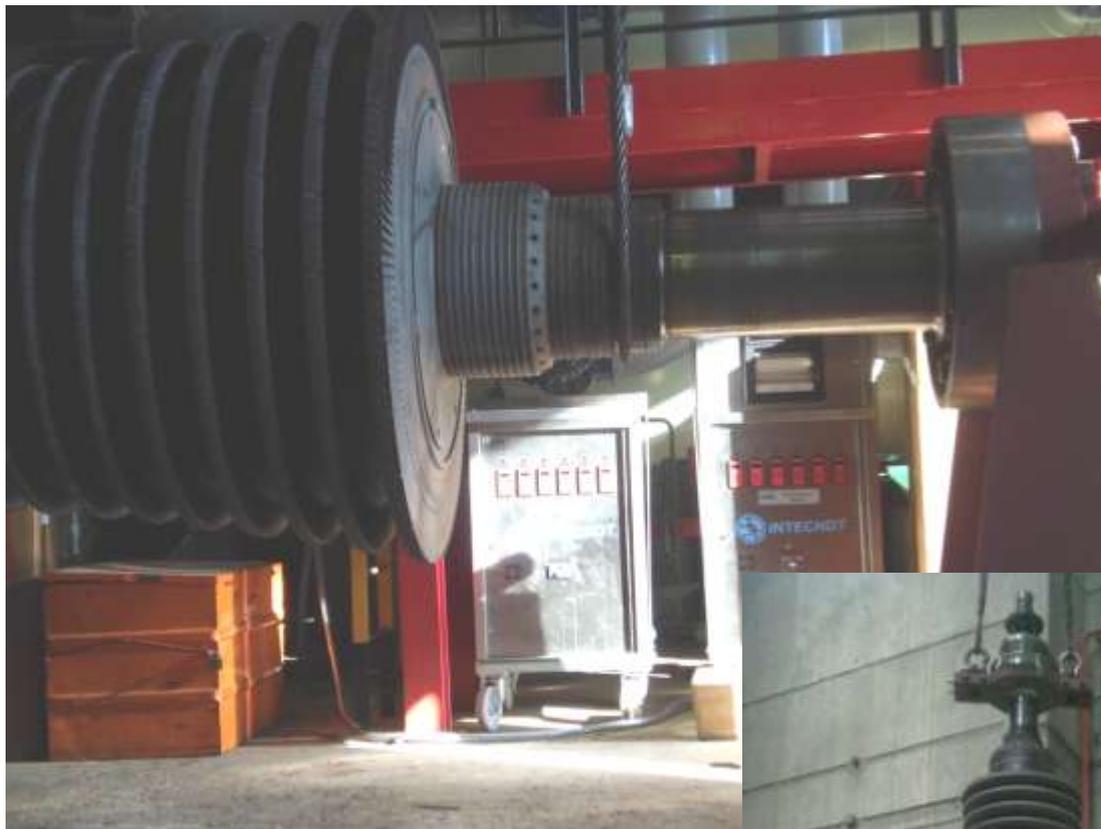
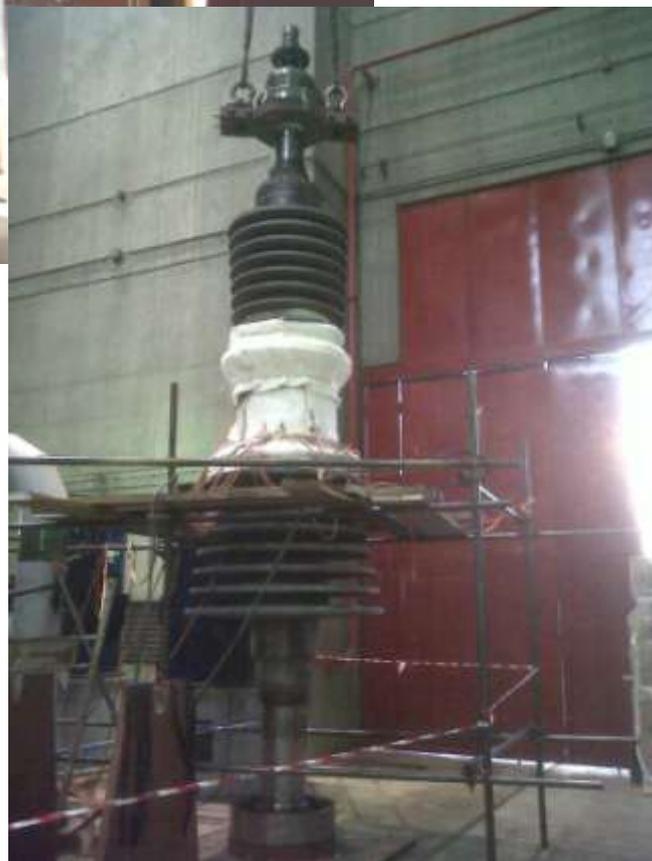
REPARACIONES FISURAS EJE ROTOR TURBINA:

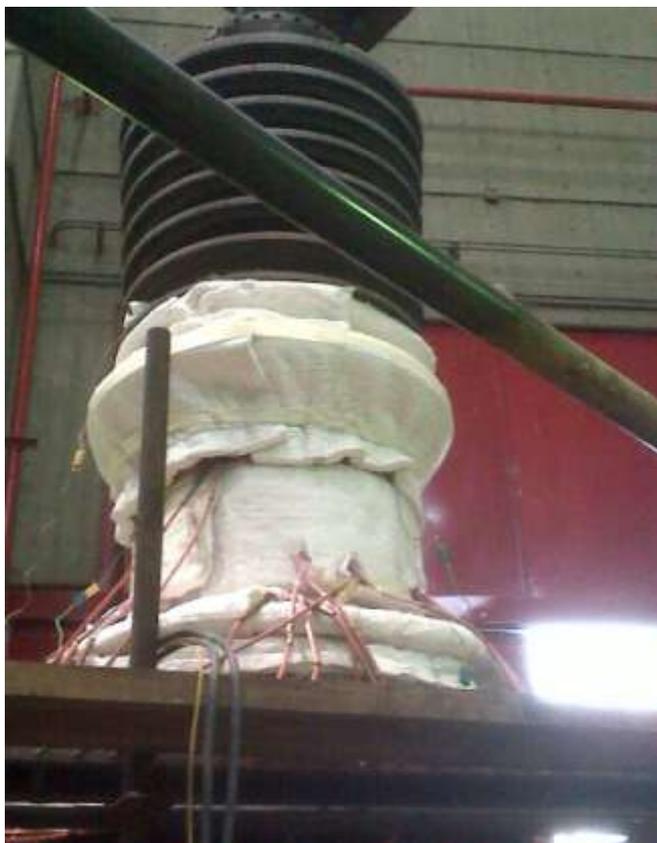
TT; Reparación fisuras Rotor Turbina
